# Chiesa di Santa Maria Assunta, Malè (TN)

## Monitoraggio ambientale della Chiesa di Santa Maria Assunta in Malè (TN)

**committente** Parrocchia Santa Maria Assunta, Malè (TN)

**gruppo di lavoro** Laboratorio di fisica tecnica ambientale

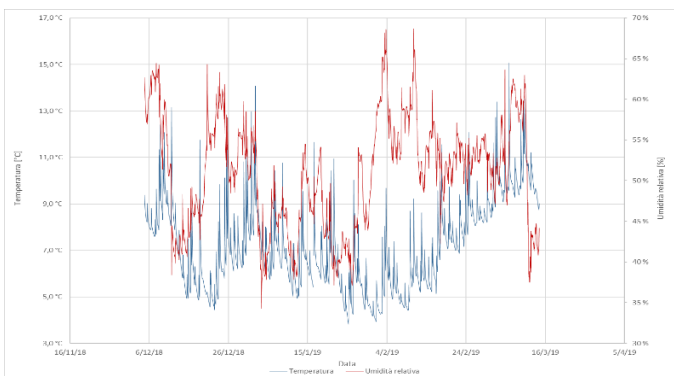
Andamento della temperatura e dell'umidità nell'intero periodo del rilievo

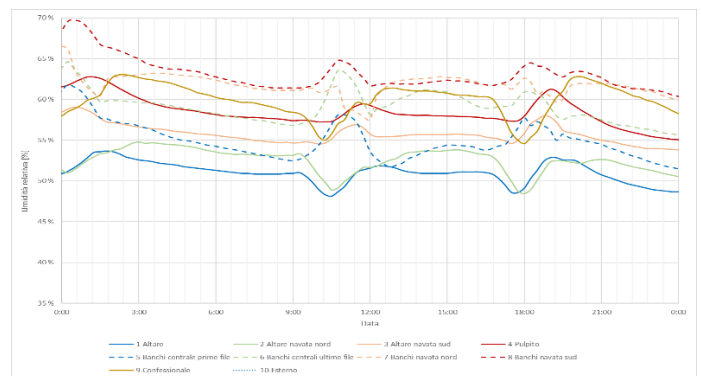
Andamento dell'umidità nel giorno martedì 25 dicembre 2018
