**Monitoraggio statico e dinamico**

Progetto di monitoraggio strutturale in continuo anche a mezzo di procedure di identificazione dinamica indotta da rumore ambientale e da azione impulsiva finalizzato alla definizione di parametri meccanici di supporto alle operazioni di messa in sicurezza, al progetto di restauro e di riabilitazione strutturale del campanile del Dumo di Mirandola (MO).

Monitoraggio strutturale finalizzato al controllo del danno sismico a supporto del recupero di beni culturali del centro storico di Mirandola (MO) colpiti dal terremoto del 20 e 29 maggio 2012  
Responsabile scientifico: Prof. S. Russo

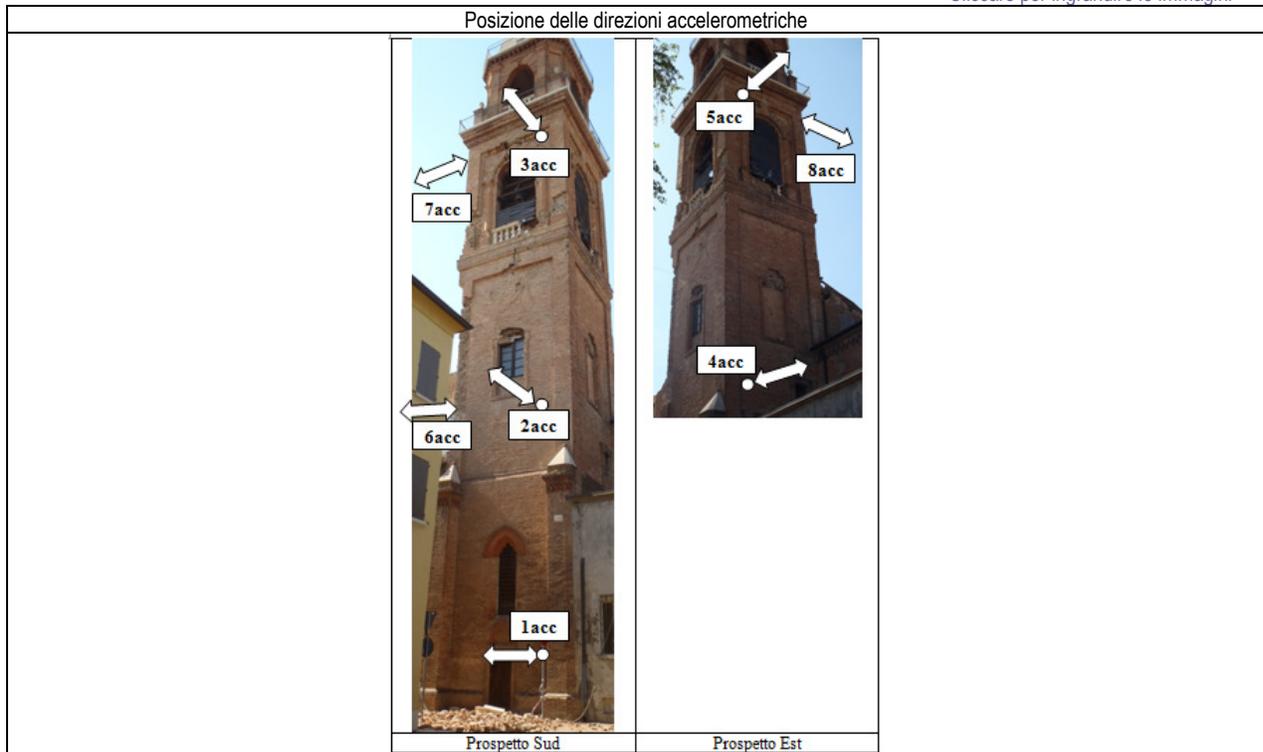
Posizione delle direzioni accelerometriche

<b>Oggetto del monitoraggio</b>	Campanile del Duomo; il campanile è alto 48 metri. La parte inferiore è tardo-quattrocentesca. Nel XVII secolo fu rialzato e nel 1888-1889 fu rifatta la guglia terminale.
<b>Tipo di prova</b>	Test vibrazionali per la registrazione in continuo della risposta strutturale del campanile soggetto a rumore ambientale e ad azioni impulsive per mezzo di martello strumentato.
<b>Obiettivo</b>	Analisi modale e identificazione dinamica per i processi di <i>model updating</i> del modello numerico di riferimento. Identificazione del danno. Verifica del degrado di rigidità e dell'efficacia dei presidi di messa in sicurezza nel breve e lungo periodo
<b>Strumentazione utilizzata</b>	Monitoraggio dinamico: 8 accelerometri piezoelettrici monoassiali (AM) con una sensibilità nominale di 1000mV/g con un intervallo di frequenza ( $\pm 5\%$ ) da 0.025Hz a 800Hz. Centralina di acquisizione dati a 8 canali Martello strumentato
